演題名 介護ベッド ここが危ない!!

御所属 パラマウントベッド(株)&サンネットワーク(株)多摩センター

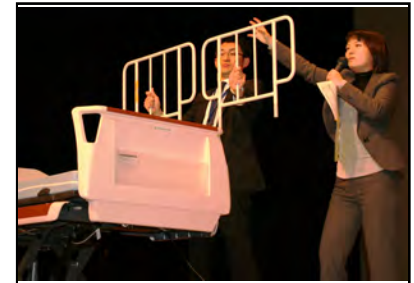
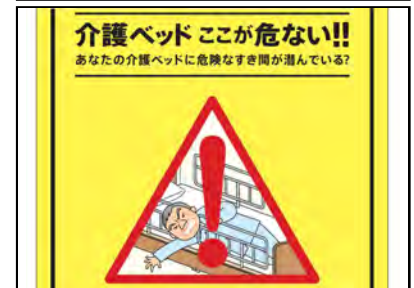
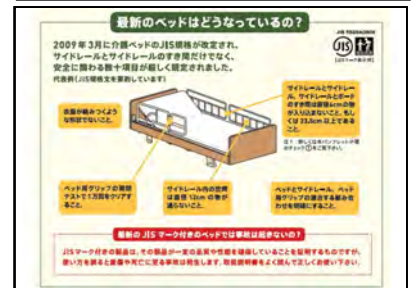
JIS規格では、サイドレール間のすき間に直径6cmの硬い円柱状の器具が入らないこととされている。6cm以上のすき間がある場合、クッション・スペーサー設置・サイドレール交換などで対応する。12cm以上のすき間がある場合、サイドレールの中に頭が入り窒息事故が発生しているので、サイドレールカバー・ベッド用グリップカバーを利用することが必要である。

ベッド用グリップがしっかり固定していないと、立ち上がる時に転倒し、骨折する原因になる。
